Artenschutzfachlicher Bericht zum Vorkommen von
Fledermauswinterquartieren (Winterquartierkontrolle)
in der Hauptstraße 43 in 25593 Reher

Auftraggeber: OECOS GmbH

Flintbek, den 11.02.2022

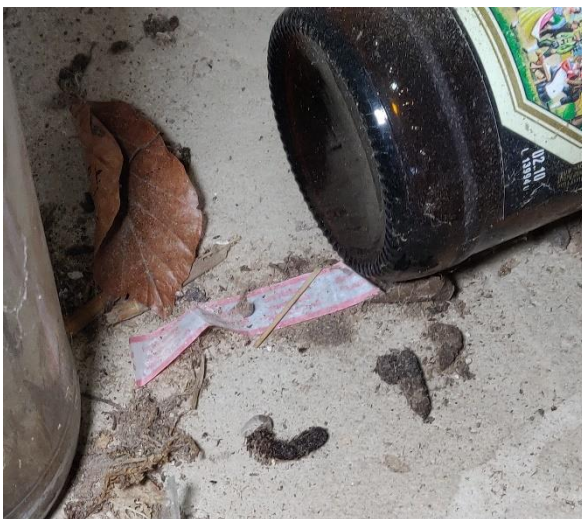
Abb. 2a: Kotpuren von Wanderratten (*Rattus norvegicus*) links und Tagfalterflügel recht im Bild in der Tenne.

Insgesamt macht das Gebäude einen stark verfallenen Eindruck. In der Tenne konnten Rattenkot (*Rattus norvegicus*) und wenige Schmetterlingsflügel gefunden werden. Diese könnten auf einen Fraßplatz des Braunen Langohrs (*Plecotus auritus*) hinweisen (Abb. 2a). Da jedoch keine Fledermauskotreste feststellbar waren, handelt es sich wenn überhaupt um eine kurzzeitige einmalige Nutzung als Fraßplatz. Der Stall bietet mit seinen Brennholzlagern vielfältige Winterquartiermöglichkeiten, insbesondere für Rauhauffledermäuse (*Pipistrellus nathusii*). Aufgrund der akuten Einsturzgefahr (Abb. 2b+c) konnten die Brennholzstapel (Abb. 2d) nicht auf Besatz hin überprüft werden. Das Quartierpotential wird als „hoch“ eingestuft.

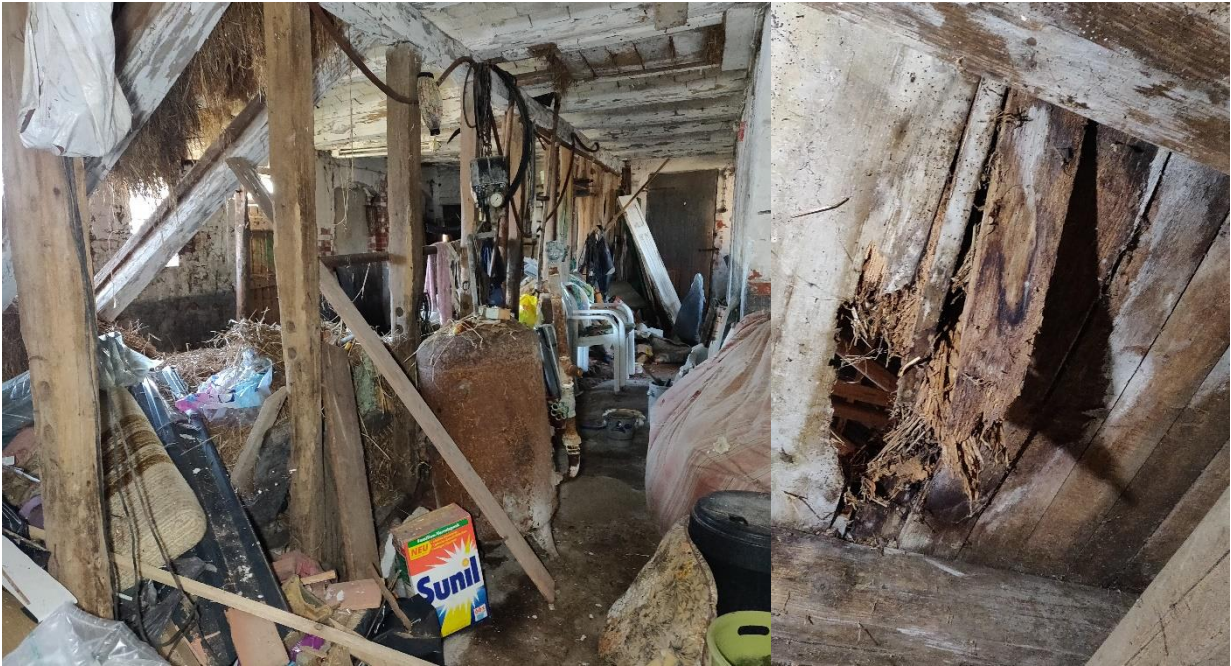
Abb. 2b: Blick in den Stall von der Tenne aus, links. Einstürzende Geschosdecke, rechts.

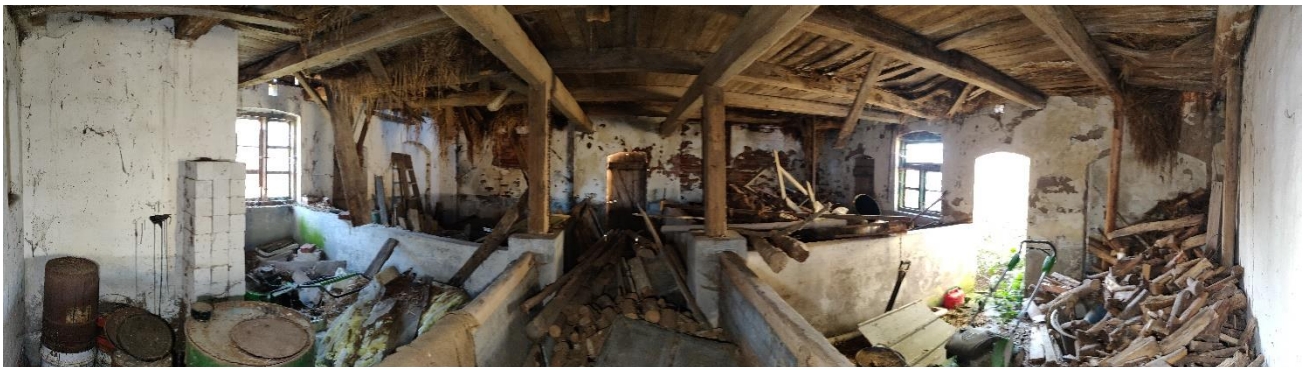
Abb. 2c: Panoramaaufnahme des hinteren Stallbereichs mit einstürzenden Geschosdecken und hohem Winterquartierpotential in Holzlagern .

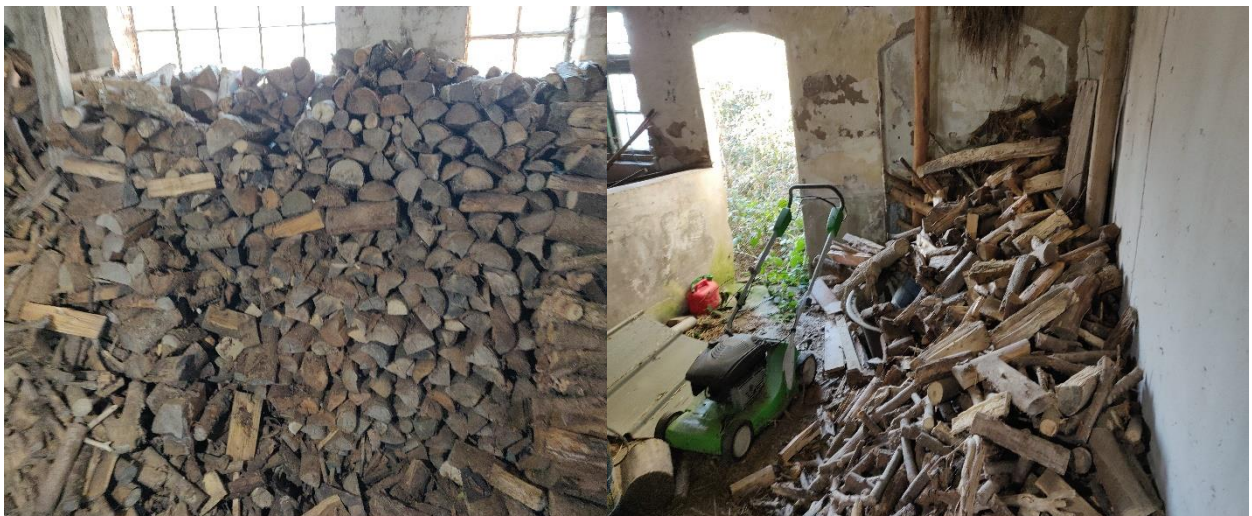
Abb. 2d: Brennholzlager mit hohem Winterquartierpotential für Rauhautfledermäuse (Pipistrellus nathusii).

Aufgrund der schlechten Kontrollmöglichkeiten und des sehr hohen Winterquartierpotentials ist von einem Rückbau in den Wintermonaten bis Mitte März abzusehen, da die Tötung von Individuen der geschützten Arten nach § 44 Bundesnaturschutzgesetz nicht ausgeschlossen werden kann. Der Rückbau sollte erst in einem Zeitraum erfolgen, in dem die Nachttemperaturen regelmäßig über längere Zeiträume über 8 Grad Celsius liegen. Aufgrund des festgestellten hohen Quartierpotentials sollte der Rückbau zur Sicherung der Artenschutzbelange -insbesondere §44 BNatSchG „Tötungsverbot“- baubiologisch begleitet werden. Ein Rückbau in der Wochenstubezeit von Fledermäusen in den Monaten Mai bis Mitte September kann nicht ohne erneute Besatzprüfung erfolgen.

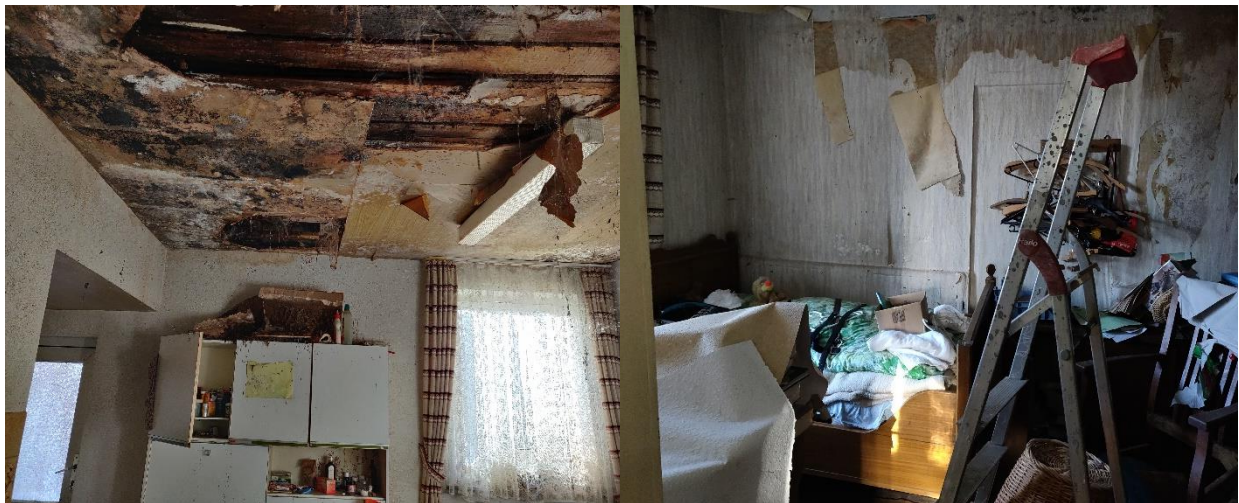
Abb. 2f: Blick in Küche (links) und Schlafzimmer (rechts). Starker Schimmelbefall und einstürzende Geschossdecken.

Aufgrund der massiven Schäden am Gebäudedach ist Regenwasser in den Dach- und Wohnbereich eingedrungen und hat zu massiver Schimmelbildung geführt (Abb. 2f+g). Darüber hinaus sind Teile der Geschossdecken so stark beschädigt, dass aus Sicherheitsgründen insgesamt nur ca. 20% aller Gebäudeteile auf Fledermausbesatz hin untersucht werden konnten.

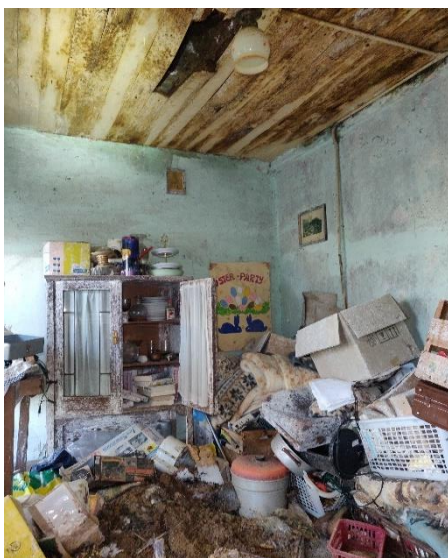
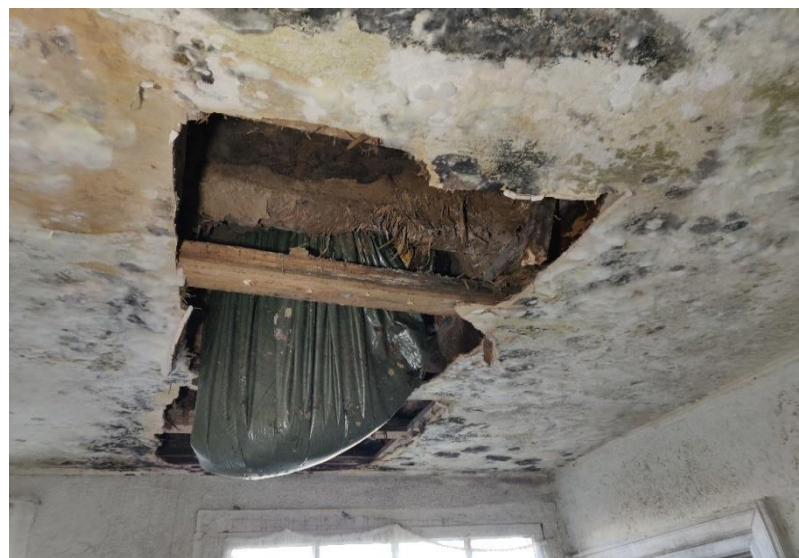
Abb. 2g: Blick in Zimmer neben der Eingangstür und Eingangsbereich mit starkem Schimmelbefall und einstürzender Geschossdecke mit durchhängender mit Wasser gefüllter Folienblase (rechts).

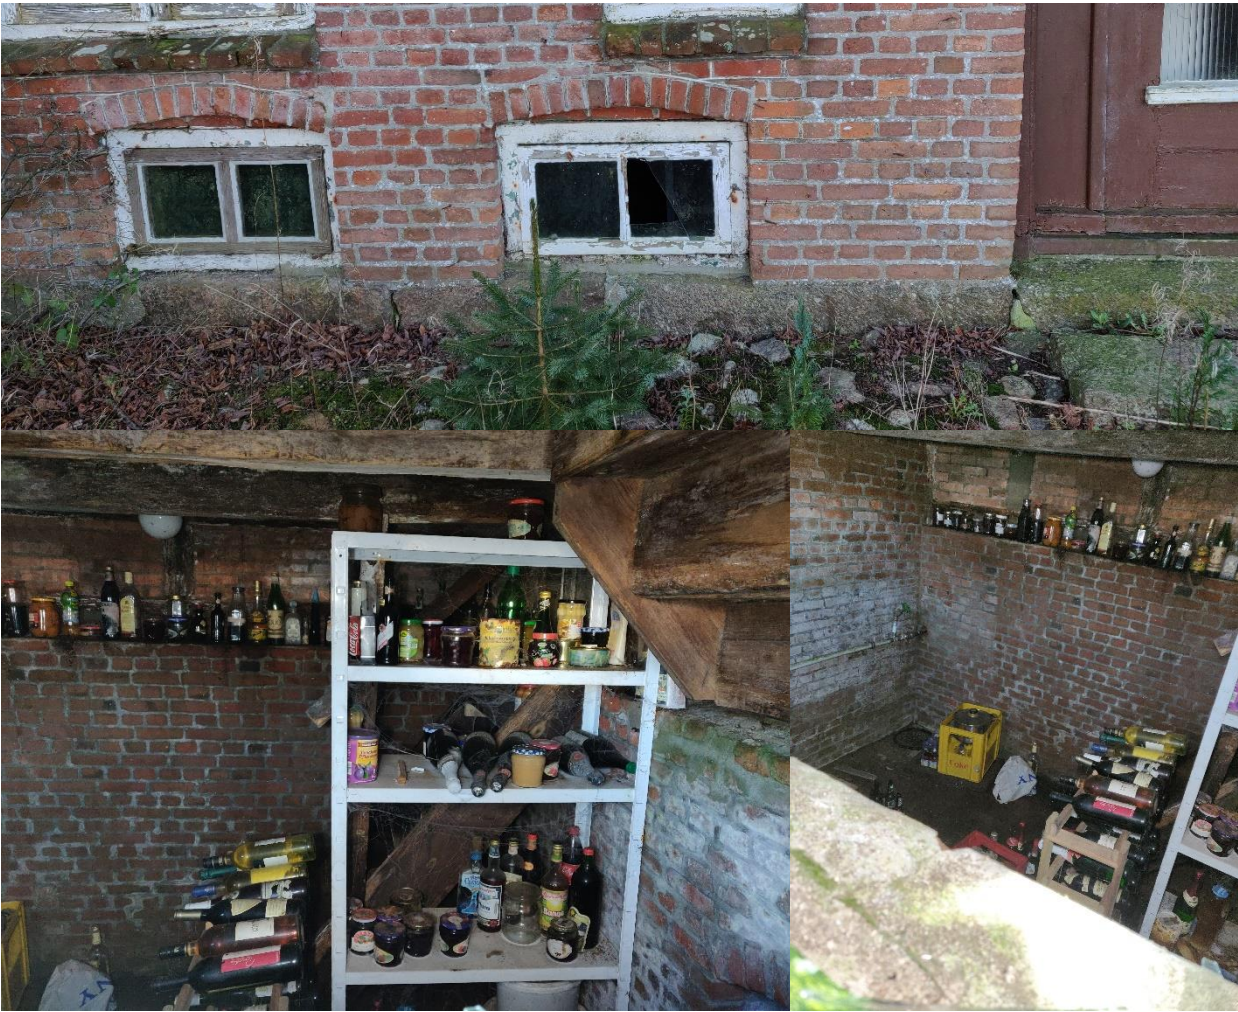
Abb. 2f: Kellerfenster neben der Eingangstür, oben. Blick in den Kellerraum von außen, unten. Der Zugang zum Keller war verschlossen und konnte nicht geöffnet werden.

Der sich rechts neben dem Eingang befindende Keller konnte nicht auf winterschlafende Fledermäuse untersucht werden, da die Tür verschlossen und durch die Feuchtigkeit aufgequollen und nicht zu öffnen war. Dennoch war es möglich durch ein beschädigtes Kellerfenster Einblick in den gemauerten Kellerraum zu bekommen (Abb. 2f). Dabei zeigte sich, dass der Raum aufgrund seines Mauerwerks mit Fugenspalten und der hohen Luftfeuchte als unterirdisches Fledermauswinterquartier geeignet ist. Der Dach- und Heuboden des Gebäudes konnte aufgrund der akuten Einsturzgefahr nicht betreten werden. Die Abbildungen 2g und 2h zeigen das Quartierpotential insbesondere für in Mauerspalten, trocken/kalt überwinternde Fledermausarten der Gattungen *Pipistrellus*, *Eptesicus* und *Vespertilio*.

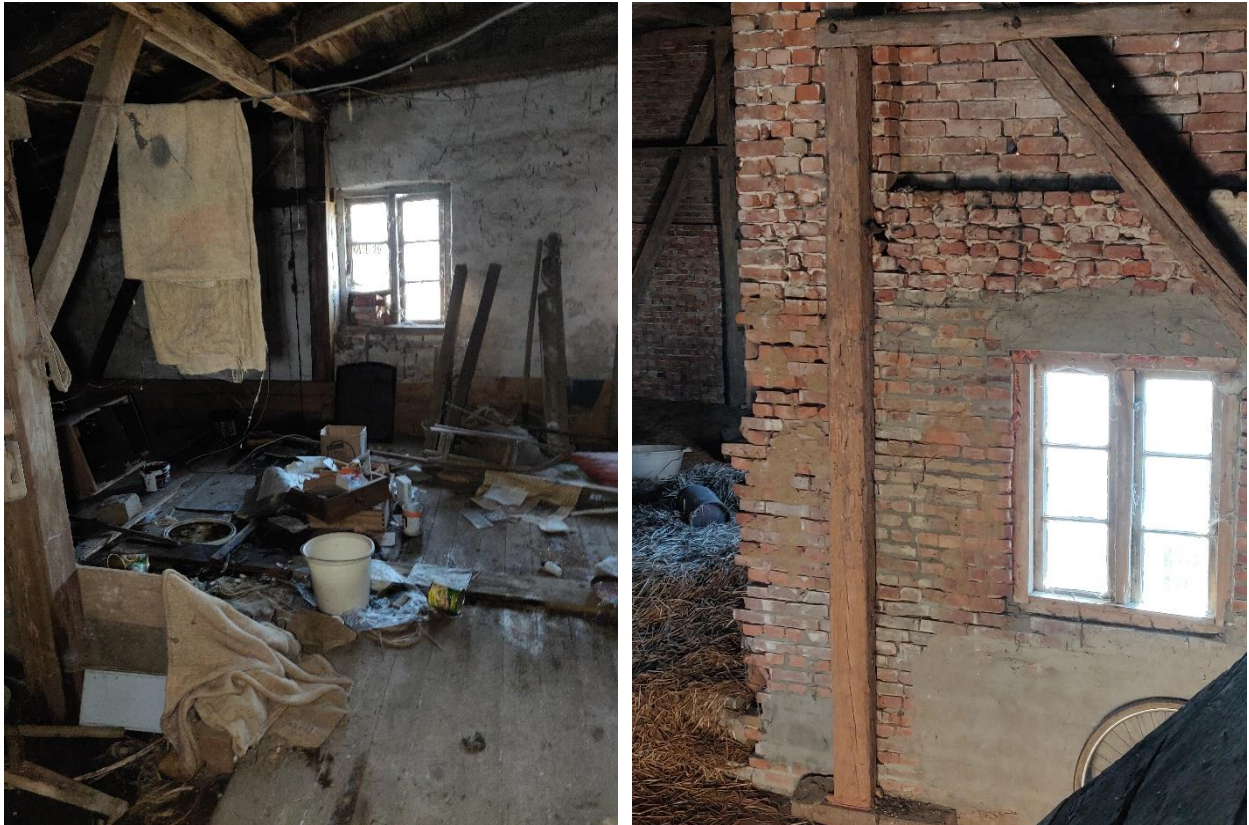
Abb. 2h: Blick in den Dachbodenbereich über dem Wohnbereich, links. Blick auf das spaltenreiche Mauerwerk der nach Süden ausgerichteten Dachbodenfassade, rechts.

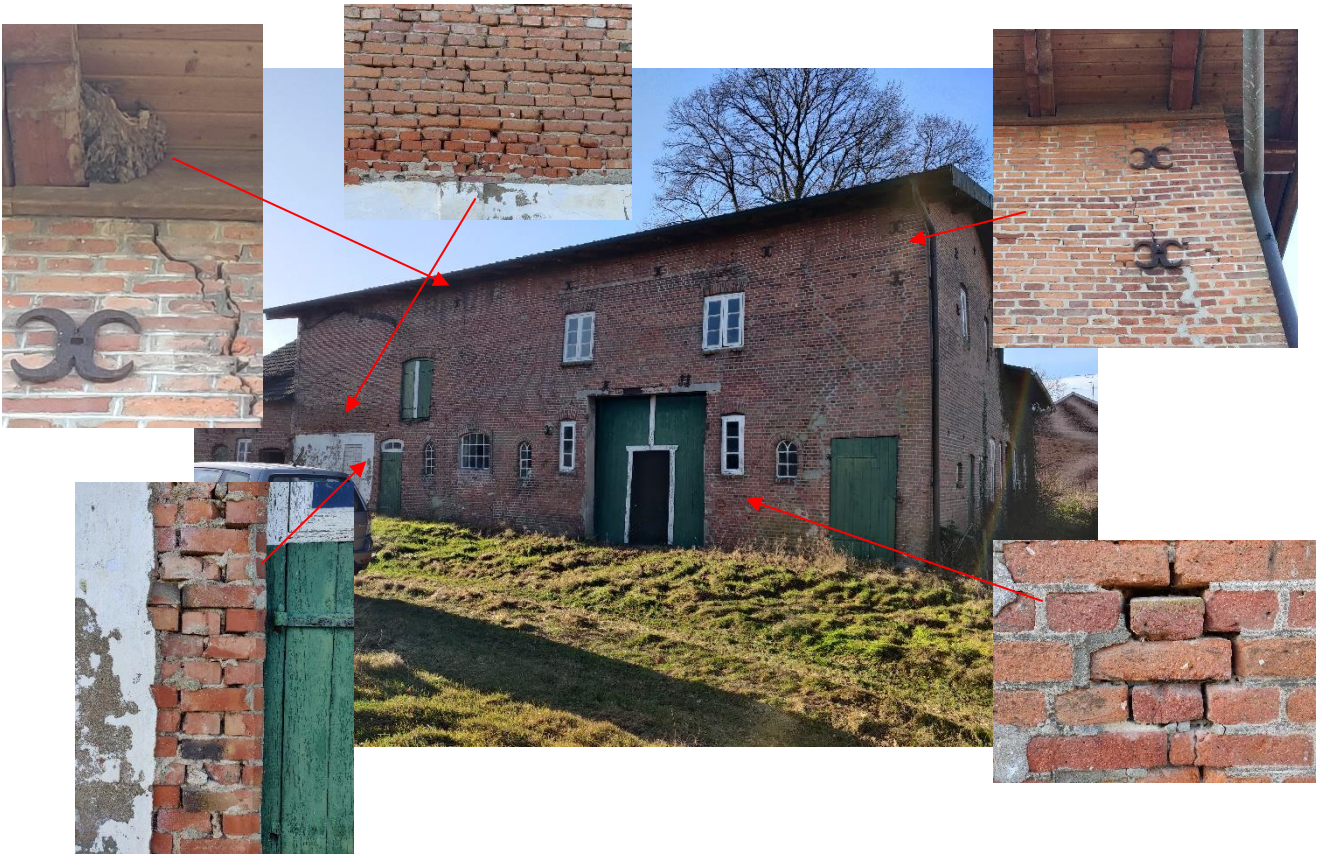
Auch im Außenbereich an den Fassaden sind diverse Versteckmöglichkeiten für Fledermäuse in Mauerfugen, Wandrissen und hinter Schalbrettern im Dachbereich vorhanden (Abb. 3). Auch eine überhängende Blechfassade an der Gebäudesüdseite bietet geeignete Quartierstrukturen (Abb. 3a). Ebenso stellt die stark beschädigte, abgängige Holzverkleidung der Westfassade (Abb. 3b+c) ein potentiell Fledermausquartier dar. Insbesondere in Wintern mit mildem Witterungsverlauf und im Frühjahr nach der Winterschlafphase sind diese als Tagesquartiere für Fledermäuse geeignet. Aufgrund der Baufälligkeit des Gebäudes konnten die meisten vorhandenen Versteckmöglichkeiten an den Fassaden nicht auf winterschlafende Fledermäuse untersucht werden.

Abb. 3: Östliche Fassadenansicht mit Nest der Mehlschwalbe (*Delichon urbicum*) und diversen potentiellen Fledermausquartieren im maroden Mauerwerk (rote Pfeile).

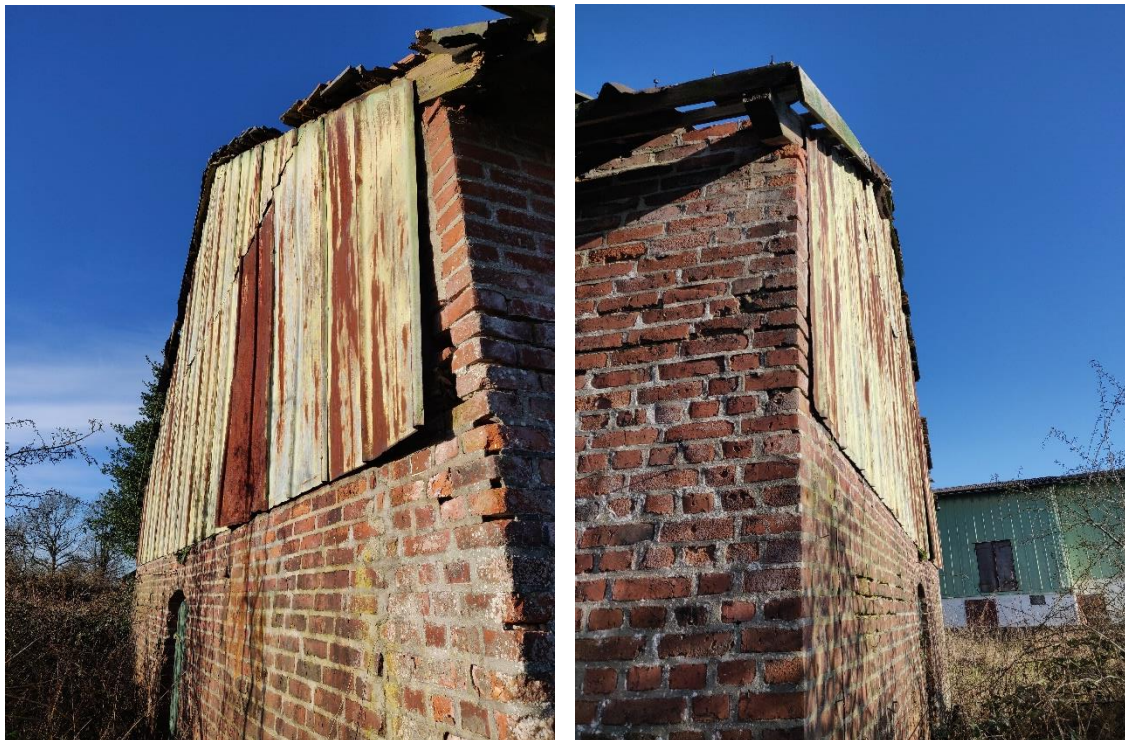
Abb. 3a: Südseite des Stallgebäudes mit überhängender Blechfassade, die als potentielles Fledermausquartier angesehen werden kann.

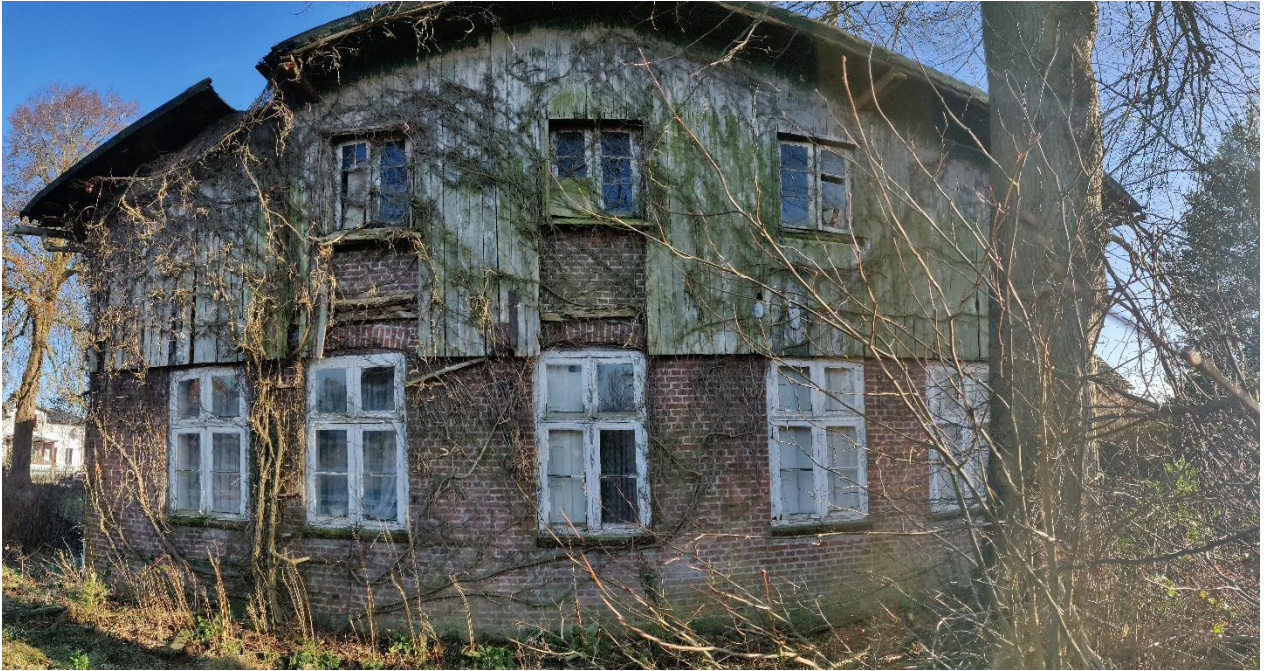
Abb. 3b: Panoramaaufnahme der Westseite des Wohngebäudes mit abgehängter Holzfassade, die ein potentielles Fledermausquartier darstellt.

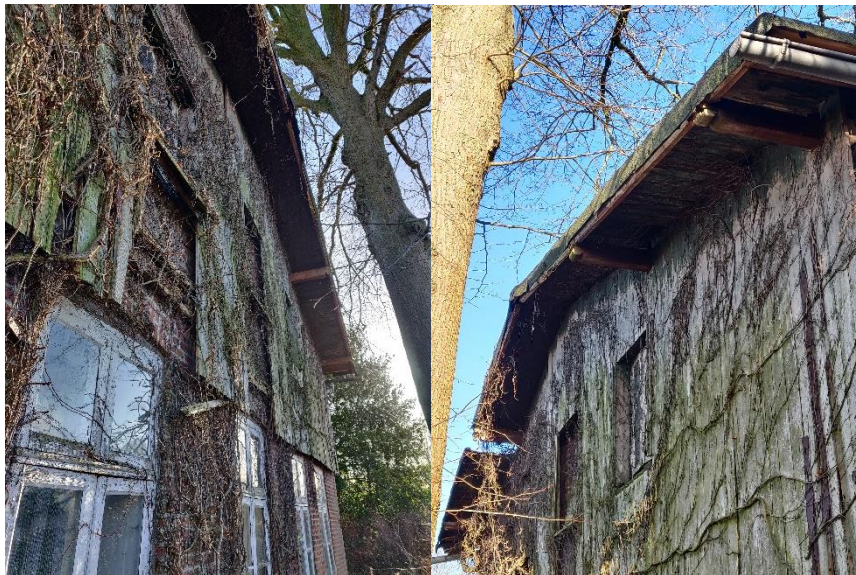
Abb. 3c: Abgängige Holzfassade, die ein potentielles Fledermausquartier darstellt.

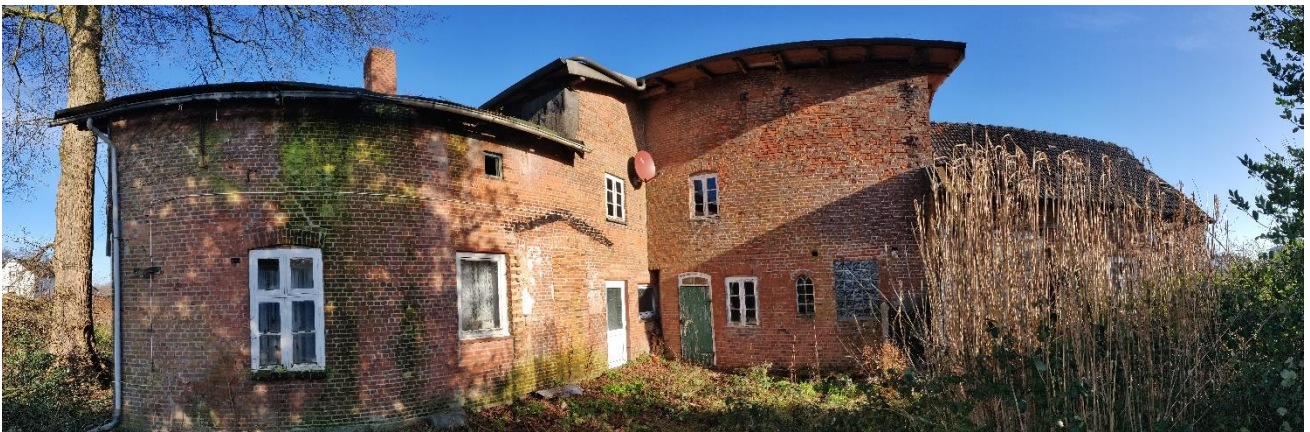
Abb. 3d: Südansicht des Gebäudes. Im Bereich des Dachüberstandes und im Mauerwerk sind eine Vielzahl potentieller Fledermausquartiere und Tagesverstecke vorhanden.
